# **AVALIAÇÃO DAS PATOLOGIAS E PROPOSTAS DE SOLUÇÕES DE REABILITAÇÃO DO EDIFÍCIO DA EX- DIREÇÃO DE GESTÃO DO TERRITÓRIO - APDL**

Dissertação submetida para satisfação parcial dos requisitos do grau de  
**MESTRE EM ENGENHARIA CIVIL — ESPECIALIZAÇÃO EM CONSTRUÇÕES**

JULHO DE 2017

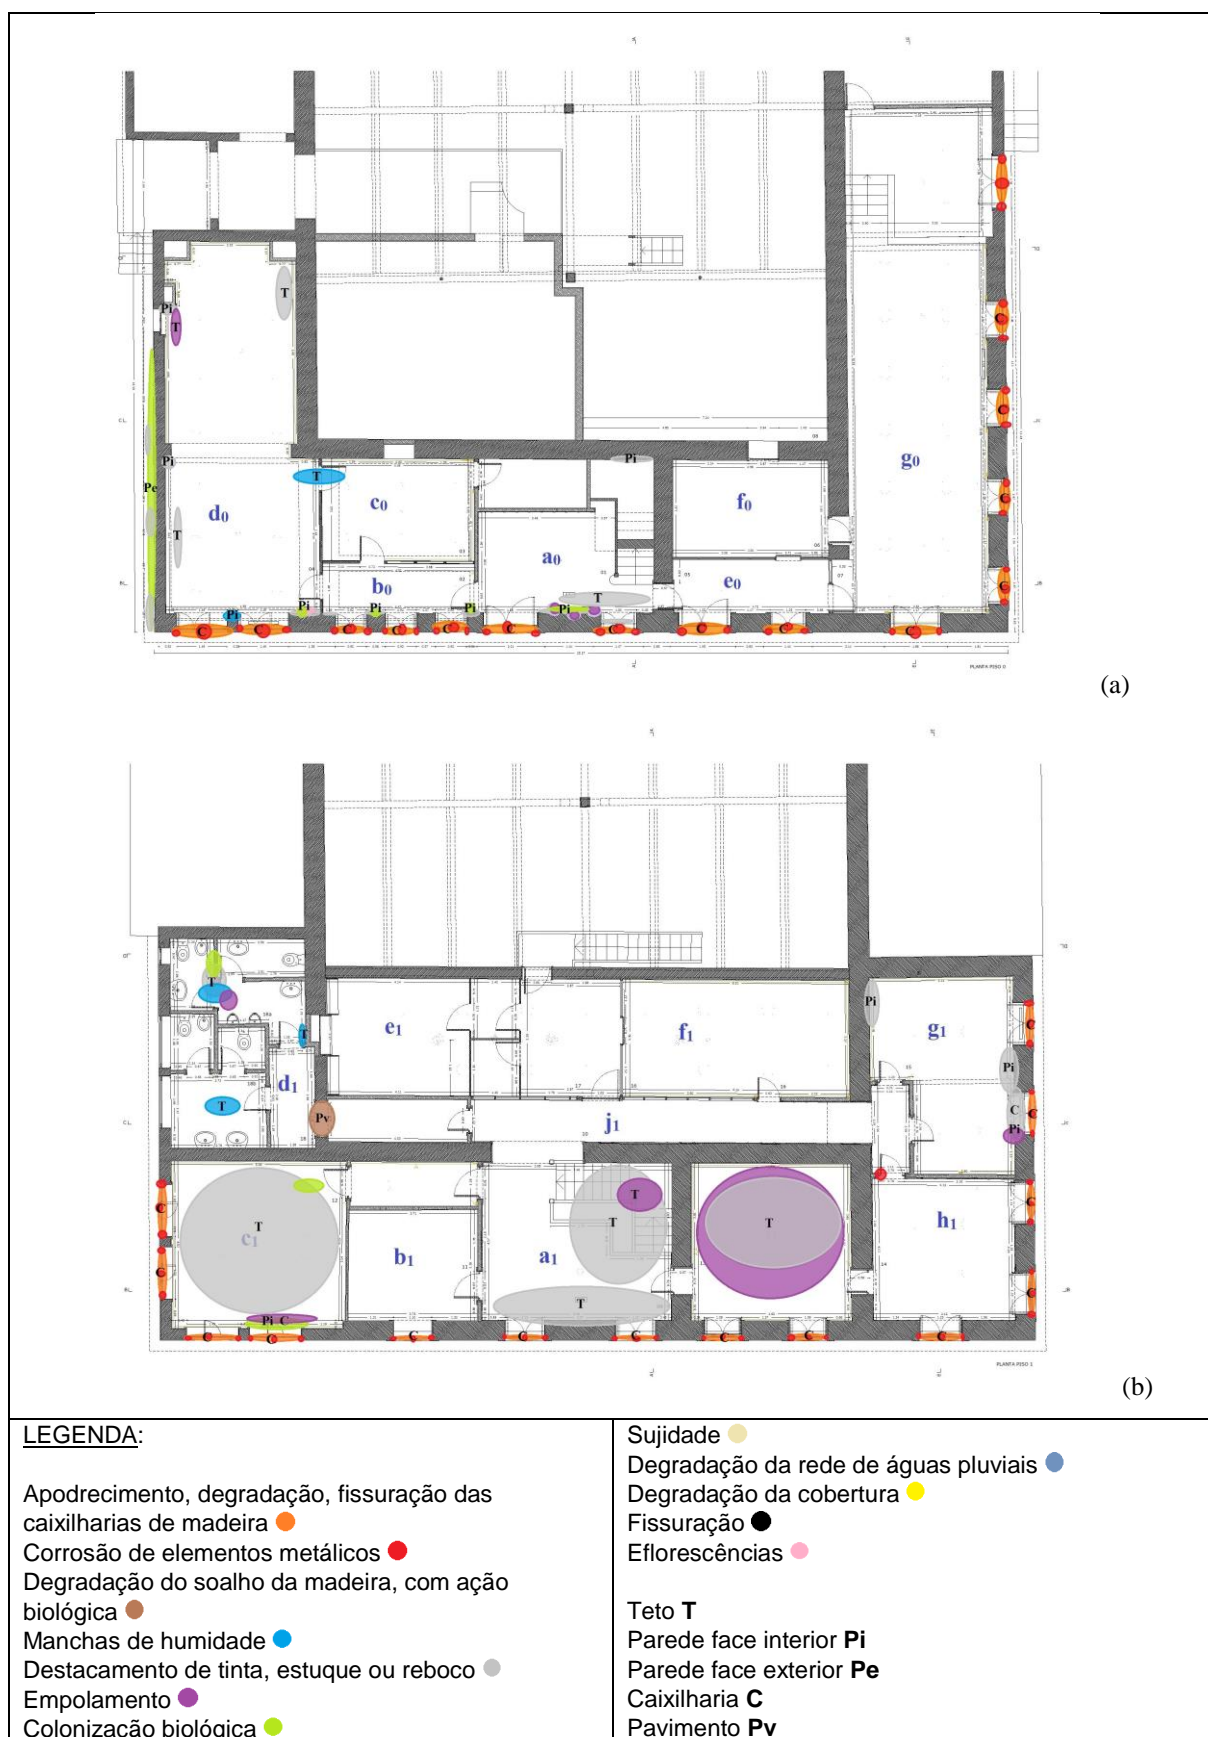
Figura 20 – Mapeamento das patologias (a) piso 0 (b) piso 1

Para se compreender a distribuição das patologias, as zonas mais afetadas e para que, posteriormente, se possam definir as causas, apresenta-se, na figura 20, um mapeamento das patologias observadas.

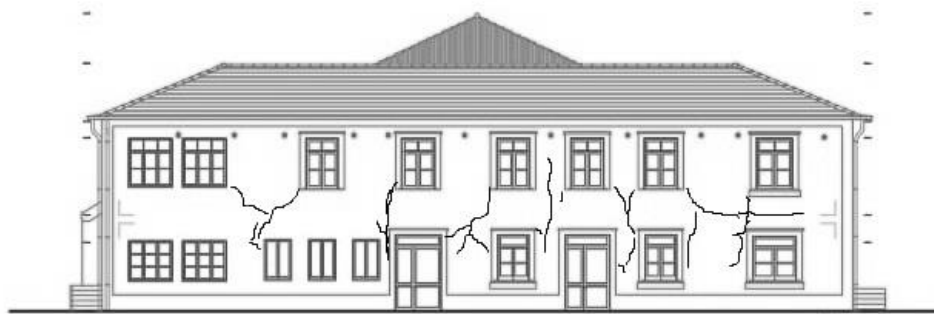
Figura 21 – mapeamento das fissuras – alçado principal

O mapeamento das fissuras é apresentado na fachada principal (Figura 21), no entanto a distribuição desta patologia ocorre de forma semelhante em todas as fachadas do edifício. As fissuras desenvolvem-se a partir dos cantos dos peitoris, com desenvolvimento sobretudo na vertical.

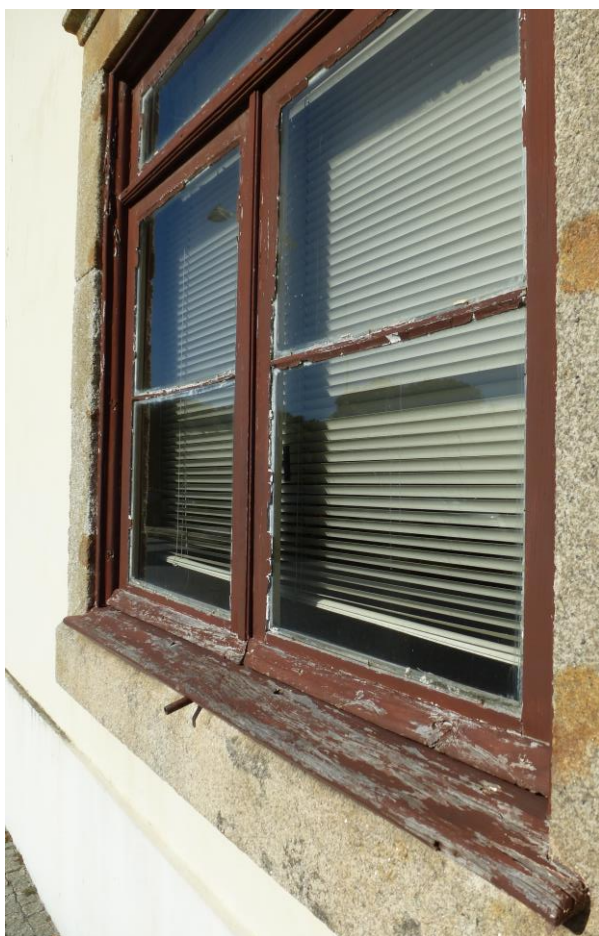
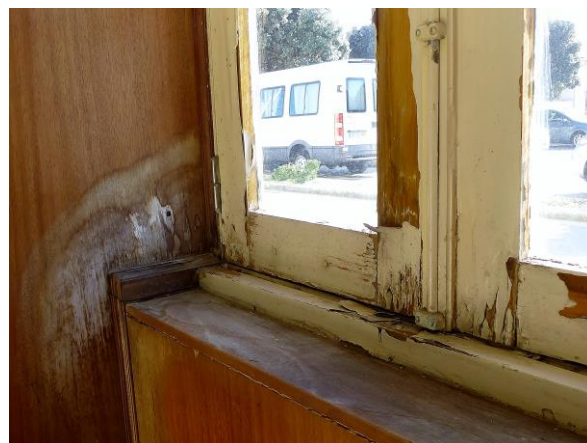
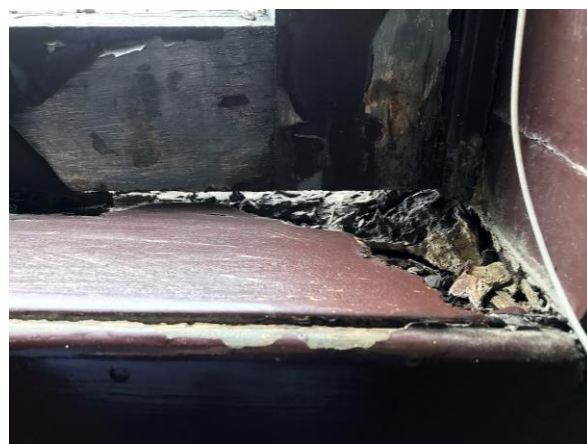
As caixilharias, na sua maioria, encontram-se num estado de degradação avançado. Na figura 22 é possível observar a degradação da pintura, do vedante e da própria madeira, com zonas apodrecidas, empenos; funcionamento deficiente, folgas e fragmentação dos peitoris. Consequentemente, a caixilharia perdeu o seu normal desempenho face às exigências funcionais de estanqueidade à água, isolamento térmico, acústico e de segurança. Os vidros, de fina espessura, encontram-se manchados e sem brilho.

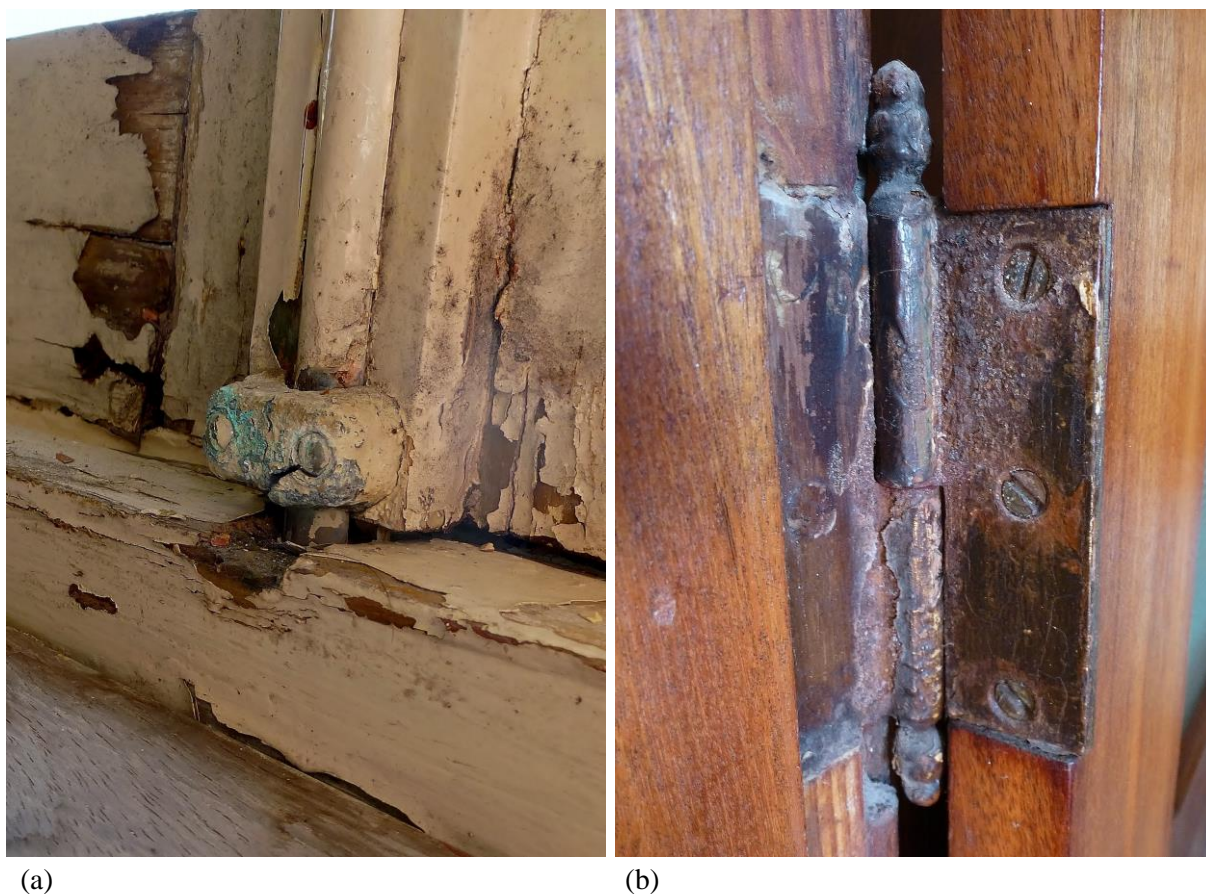
Como observado na figura 23, os elementos metálicos das caixilharias estão degradados, com sinais de corrosão. Os mecanismos de fecho e dobradiças encontram-se danificados, afetando o funcionamento das caixilharias, pelo que não permitem a normal articulação ou abertura.

Figura 23 – Exemplos de patologias em elementos metálicos (a) fecho de caixilharia, no R/C, compartimento b<sub>0</sub> (b) dobradiça de uma porta interior, no compartimento h<sub>1</sub>

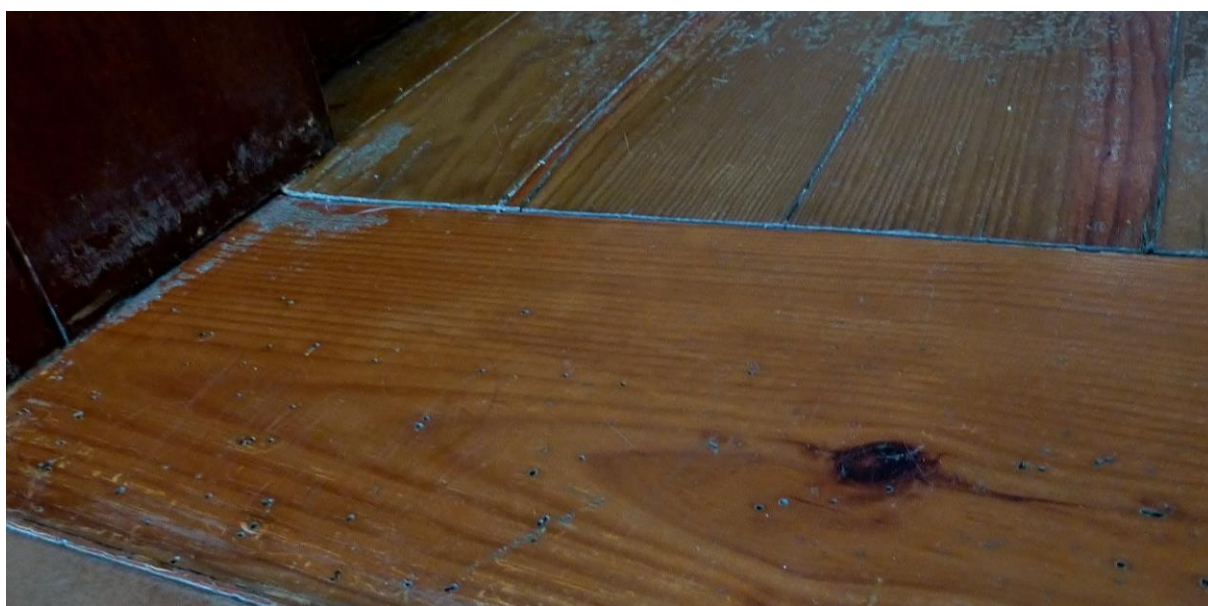
O soalho em pinho (Figura 24) para além do desgaste, apresenta degradação devido á ação da larva do bicho da madeira. Este ataque por agentes bióticos manifesta-se no 1º andar, no pavimento de transição do corredor (j<sub>1</sub>) com as instalações sanitárias (d<sub>1</sub>).

Figura 24 – Exemplo de patologias no soalho de madeira

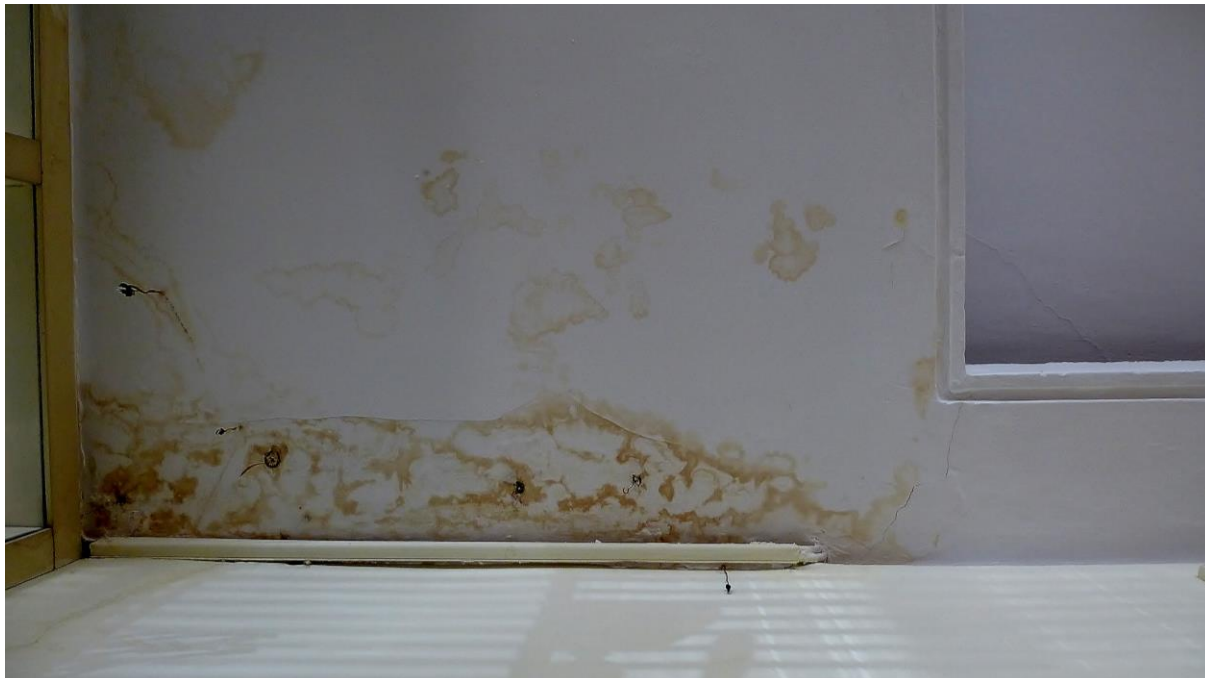
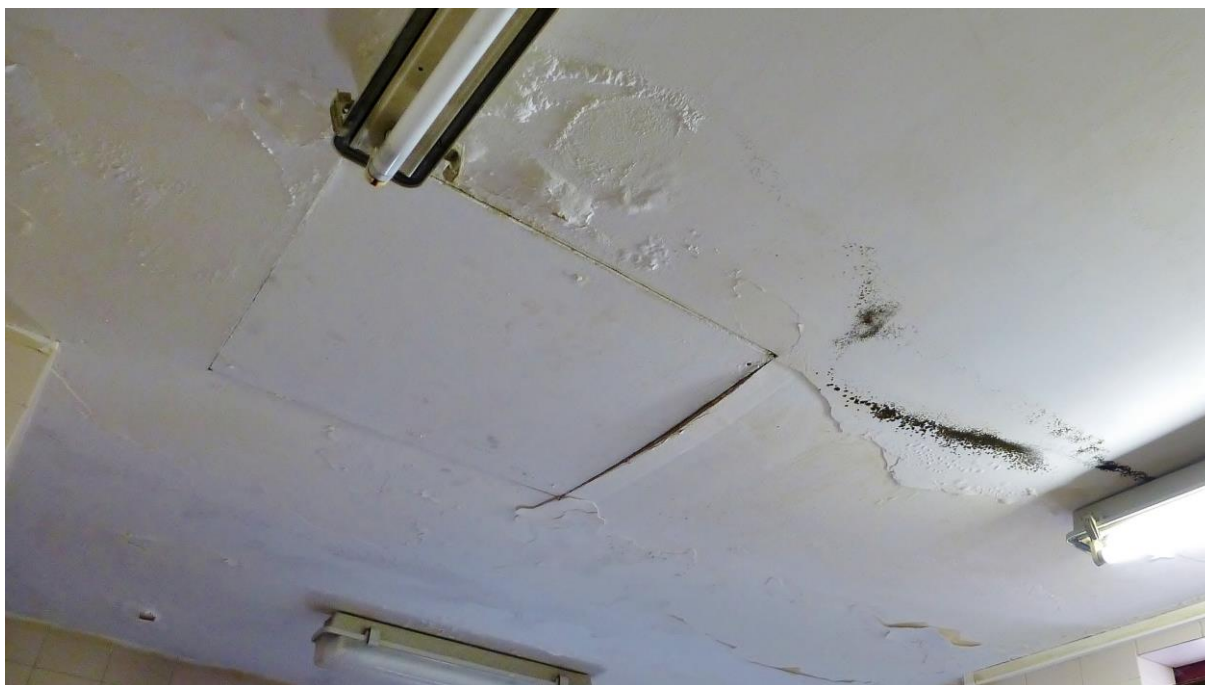
No teto do piso 1 observam-se manchas de cor amarelada, nomeadamente nos compartimentos  $c_1$  e  $d_1$ , ilustrados na figura 25 (a) e (b), respetivamente. Na fotografia (b) as manchas surgem acompanhadas de outras manifestações anómalas como empolamento e desenvolvimento de bolores.

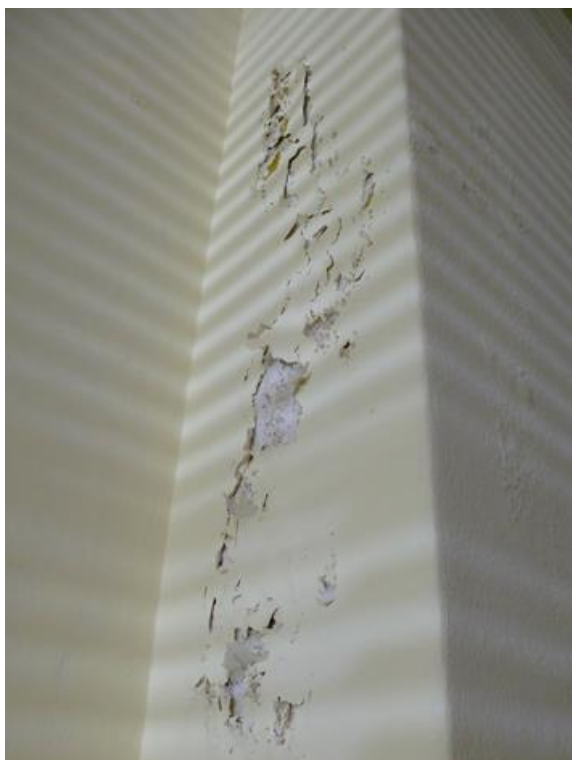
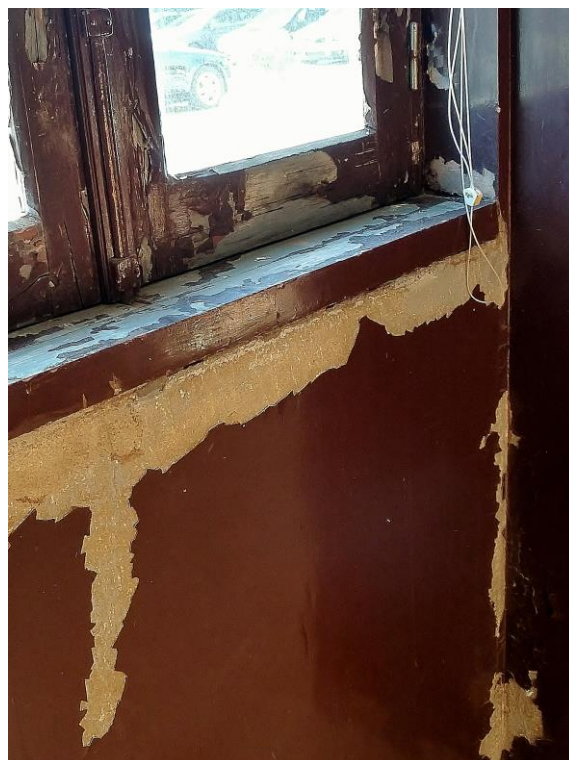
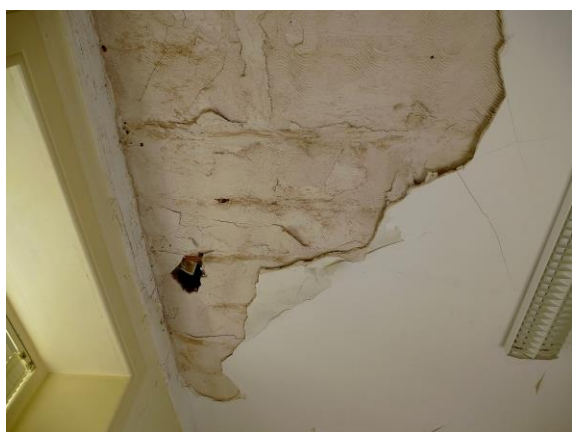
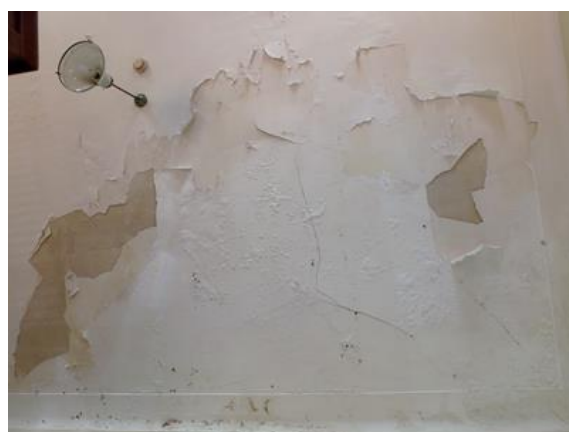
Na face interior de muitas paredes e em diversas zonas do teto do 1º piso pode observar-se o destacamento de tinta e/ou reboco, dependendo da zona e do grau de deterioração do elemento (figura 26). O destacamento de tinta observado na figura 26 (a) ocorre numa *courette*, localizada sob as instalações sanitárias do edifício. Na figura 26 (b) observa-se o destacamento do teto falso estucado e na figura 26 (d), o destacamento de estuque e tinta no teto, ambas em compartimentos do piso 1. A tinta está destacada sob os vãos do edifício, como se verifica na figura 26 (c), assim como, nas caixilharias de madeira, como se pode observar nos pormenores da figura 22.

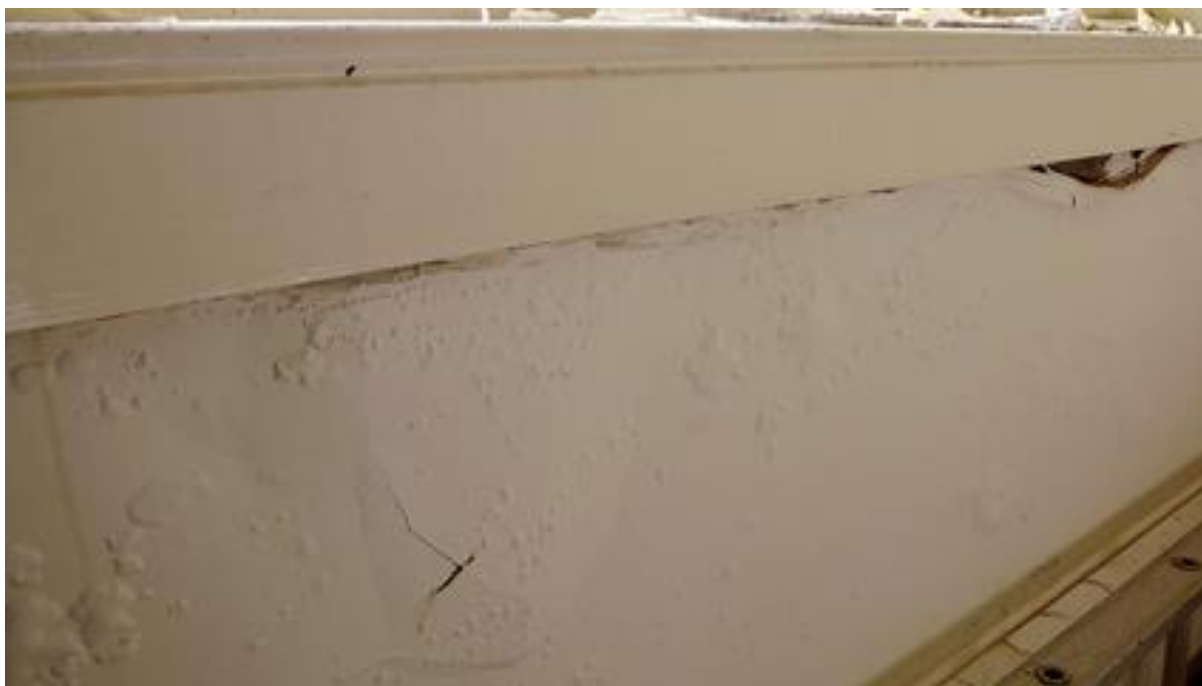
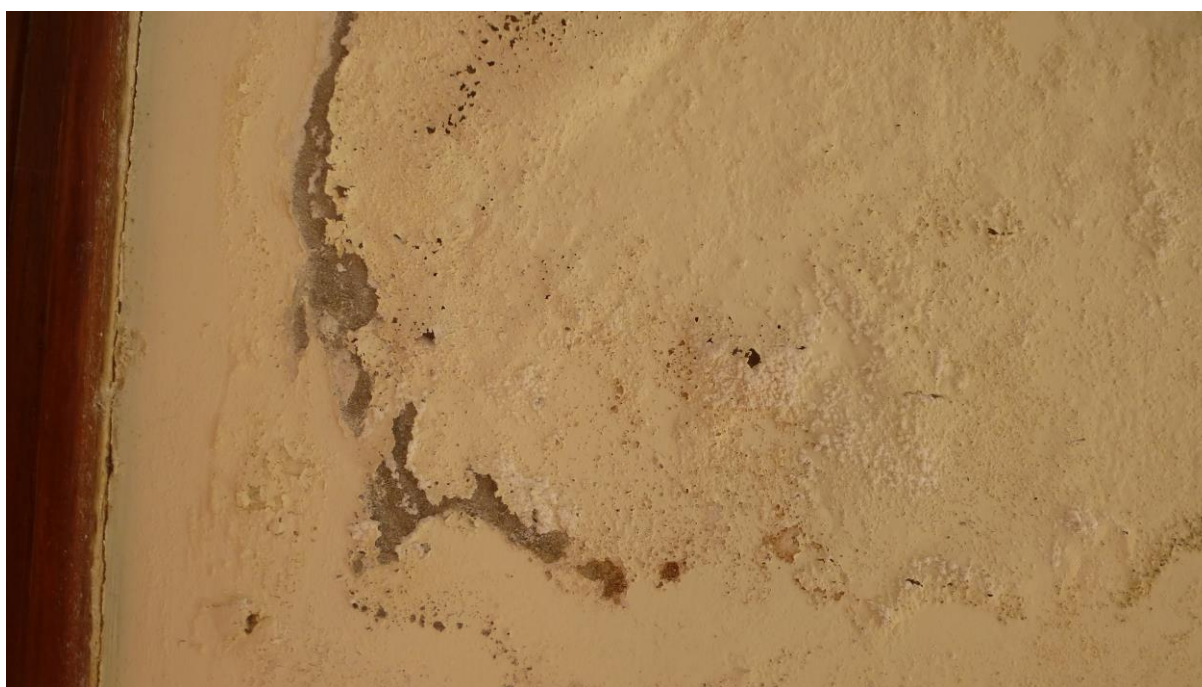
O empolamento ocorre ao nível da pintura, e é caracterizado pela deformação convexa desta película. Esta manifestação é visível sob os vãos (figura 27 (a)), na face interior das paredes da fachada (figura 27 (b)), nos tetos das instalações sanitárias (figura 25 (b)). Ocorre, muitas vezes, associada a outras patologias, como desenvolvimento de bolores, destacamento de tinta e manchas de humidade.

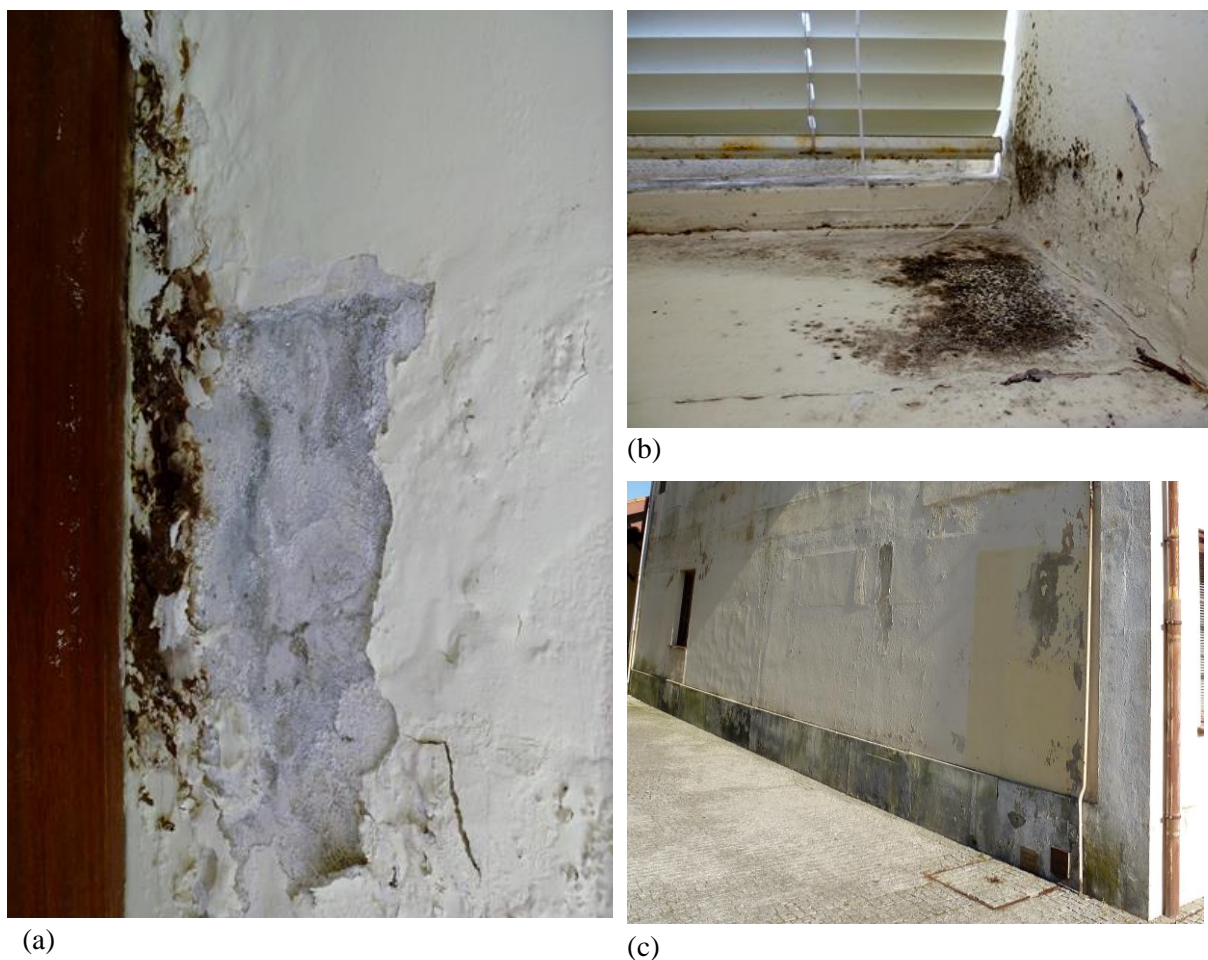
O desenvolvimento de fungos ocorre, frequentemente, associado a outras manifestações como manchas de humidade e destacamentos, conforme referido anteriormente. Esta patologia manifesta-se através de manchas de diferentes tonalidades, habitualmente pretas, castanhas ou verdes. Pode-se observar esta patologia em paredes interiores (Figura 28 (a)), paredes exteriores (Figura 28 (c)), nos peitoris (Figura 28 (b)) e teto do primeiro andar (Figura 25 (b)).

Figura 28 – Exemplos de colonização biológica (a) na fachada principal, compartimento b<sub>0</sub>  
(b) no peitoril, compartimento c<sub>1</sub> (c) na fachada norte

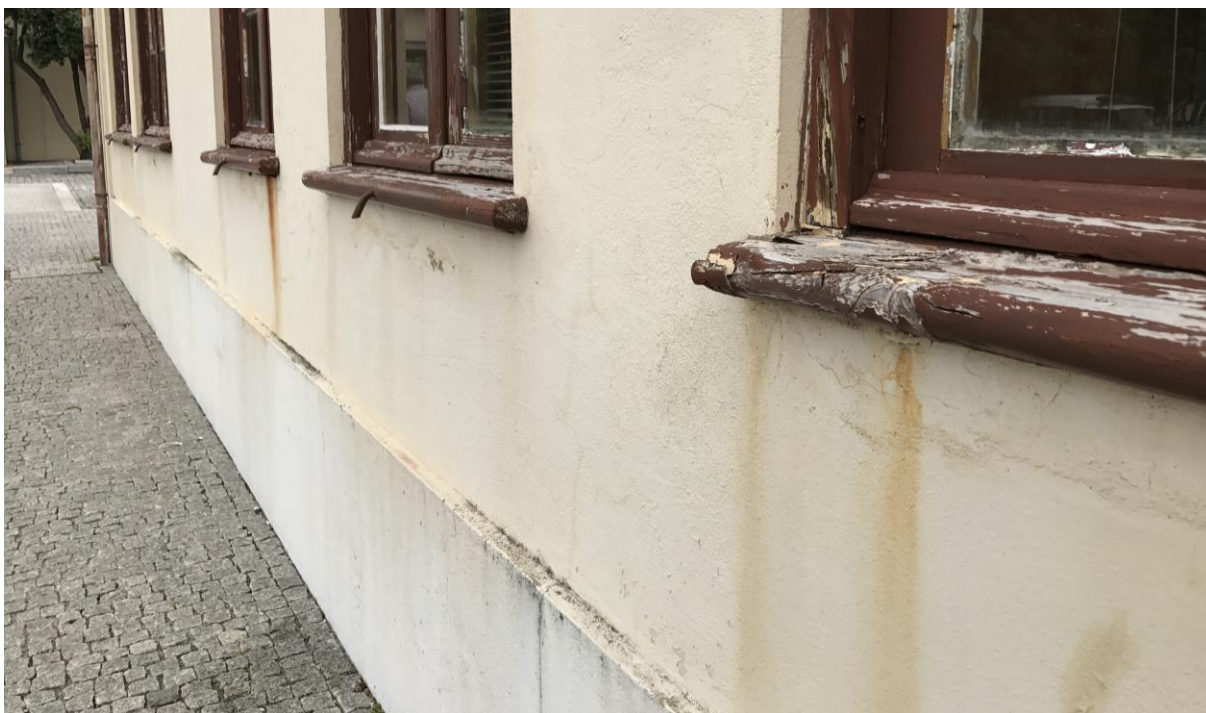
As manchas de sujidade, também resultantes de escorrências da água da chuva, observam-se sob os peitoris de toda a fachada, como se verifica na figura 29 e na figura 31 (a).

Figura 29 – Exemplos de sujidade ao longo da fachada

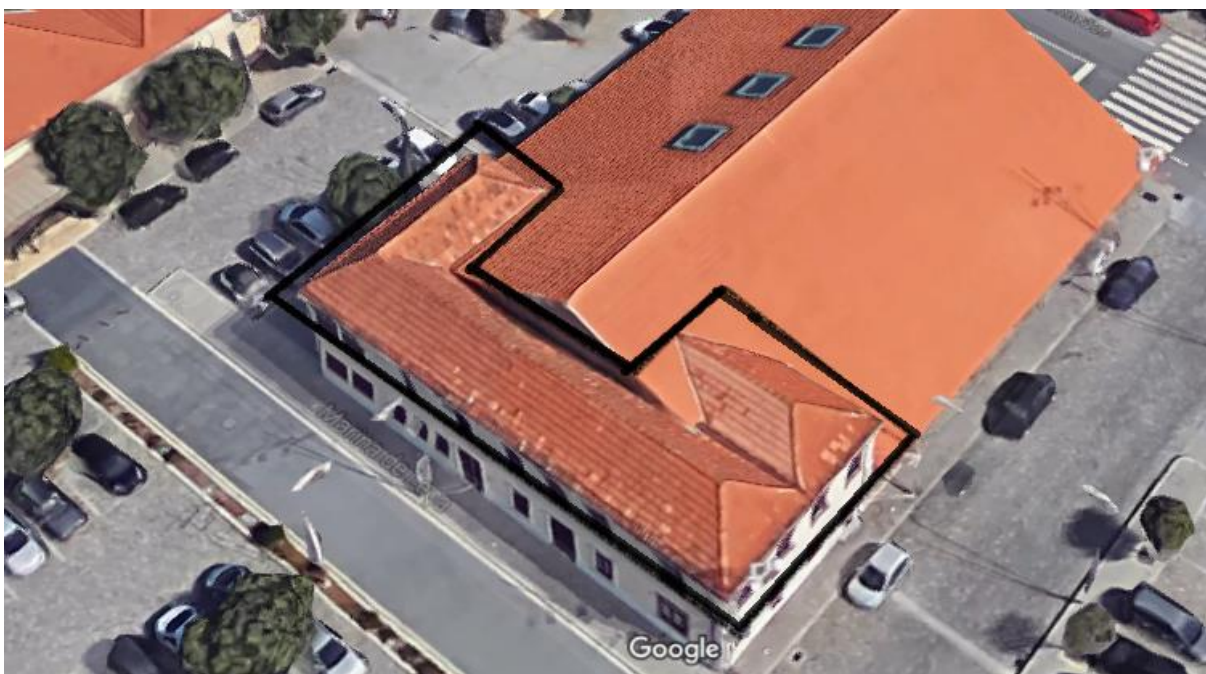
As manifestações observadas englobam a acumulação de lixos, colonização biológicas, descasque, fratura e deslocamento de telhas (Figura 30).

Figura 30 – Exemplo da cobertura degradada (adaptada de [40])

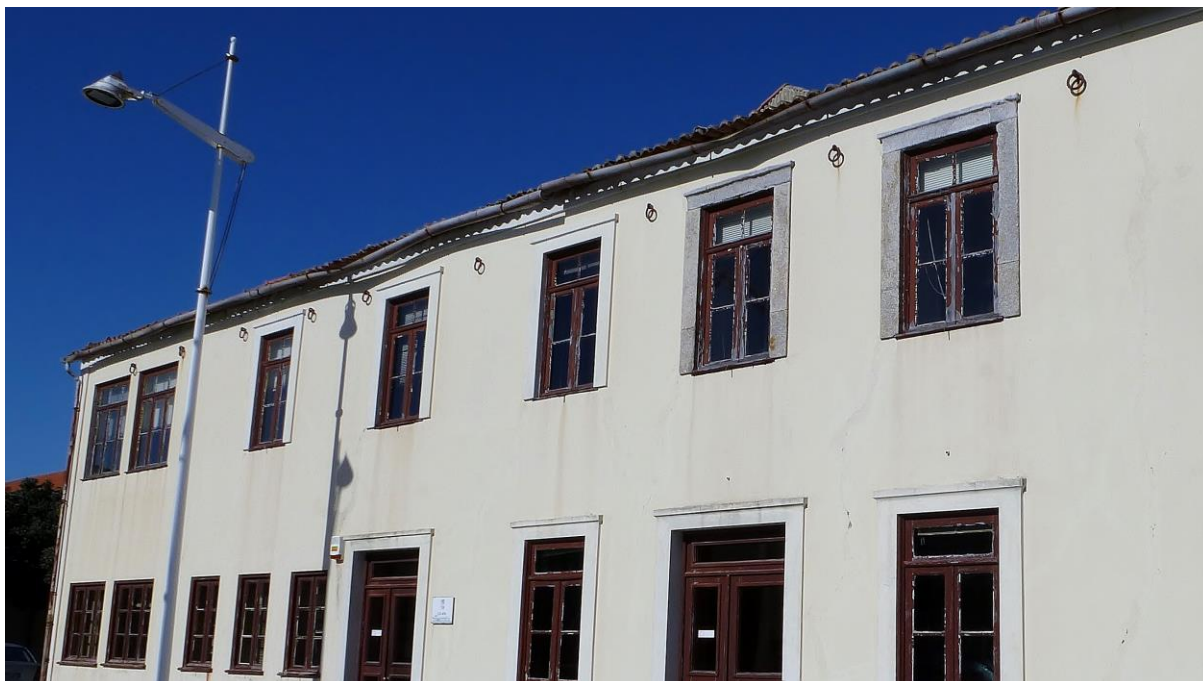
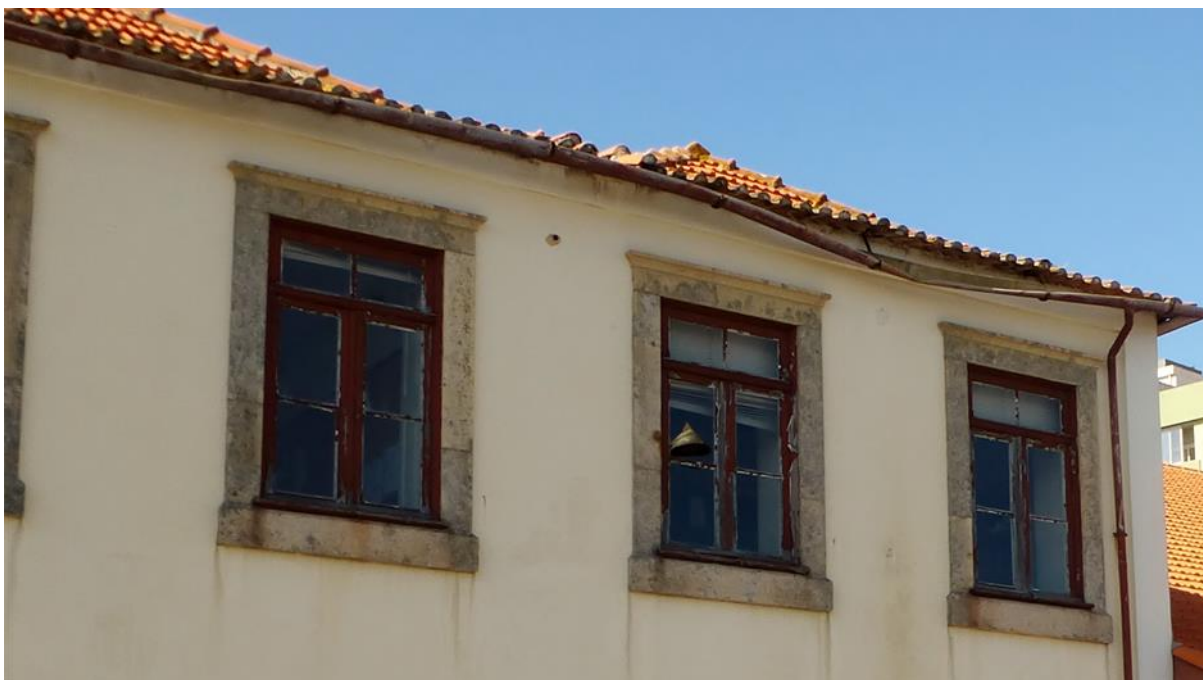
A tubagem da rede de águas pluviais está deformada em diferentes zonas (figura 31), impedindo o normal funcionamento da rede e o cumprimento dos requisitos de desempenho.

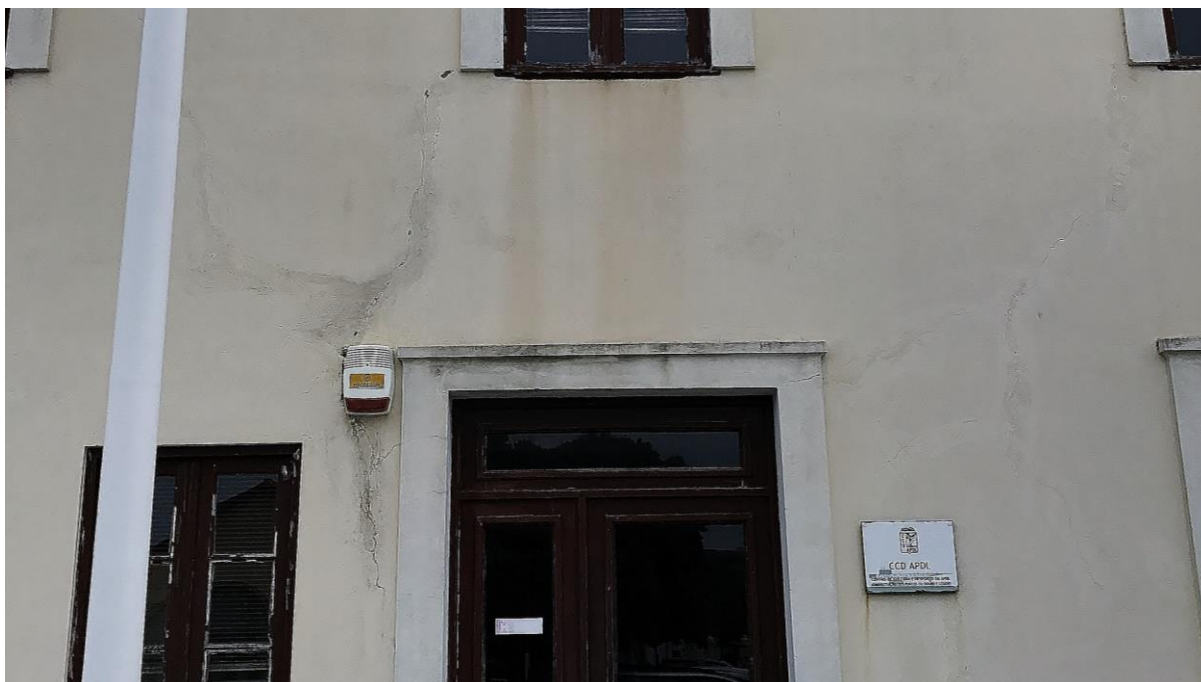
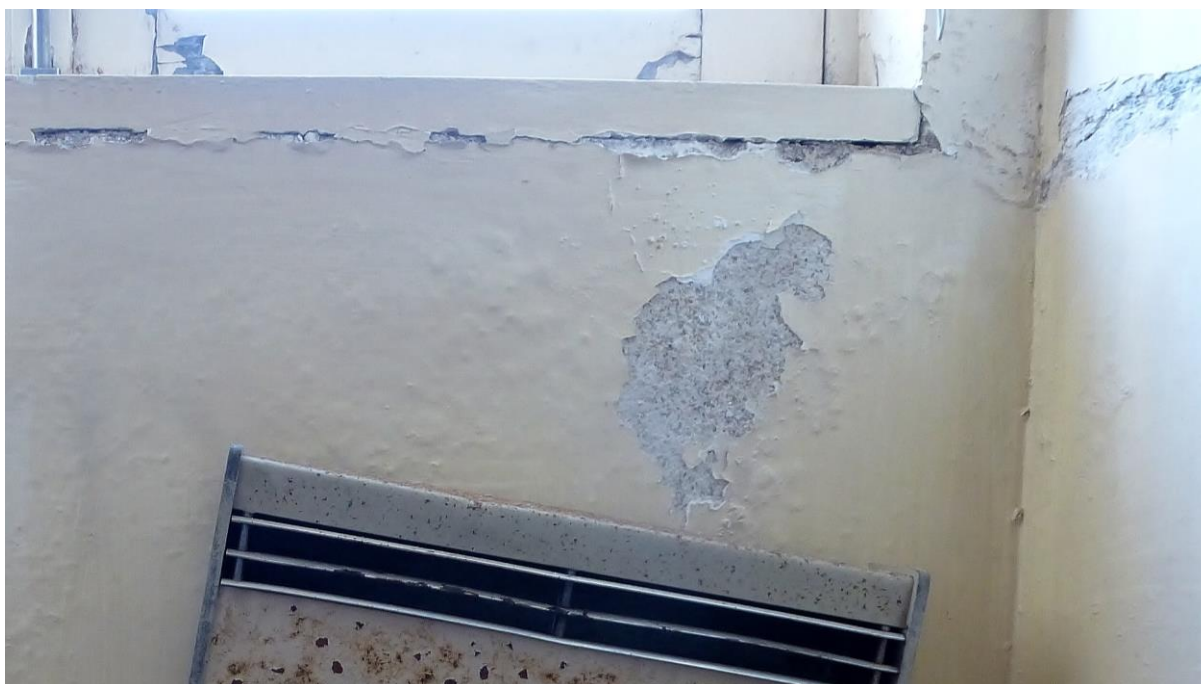
Ao longo da fachada observam-se fissuras ao nível do revestimento, com origem nos cantos inferiores dos vãos do edifício, como exemplificado na figura 32 (a). A fissuração ocorre com distribuição regular, ao longo do pano exterior. No interior do edifício, observam-se fissuras sob o peitoril e parede adjacente, e consequente descascamento da tinta como exemplifica a figura 32 (b).

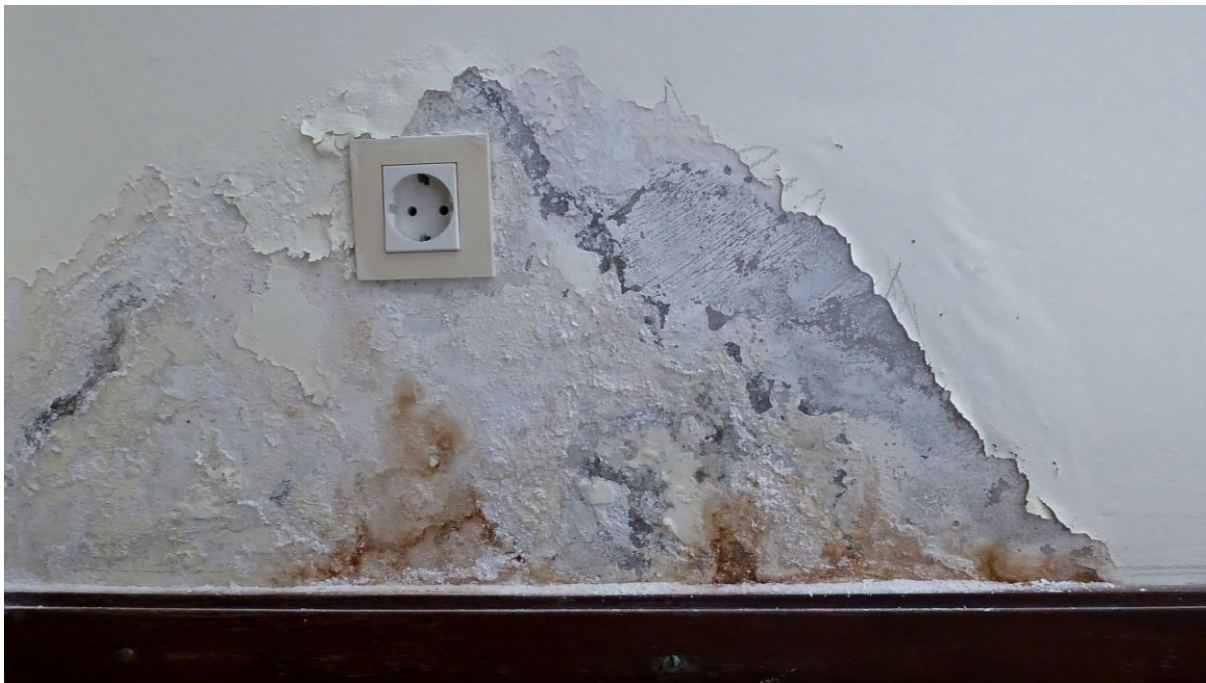
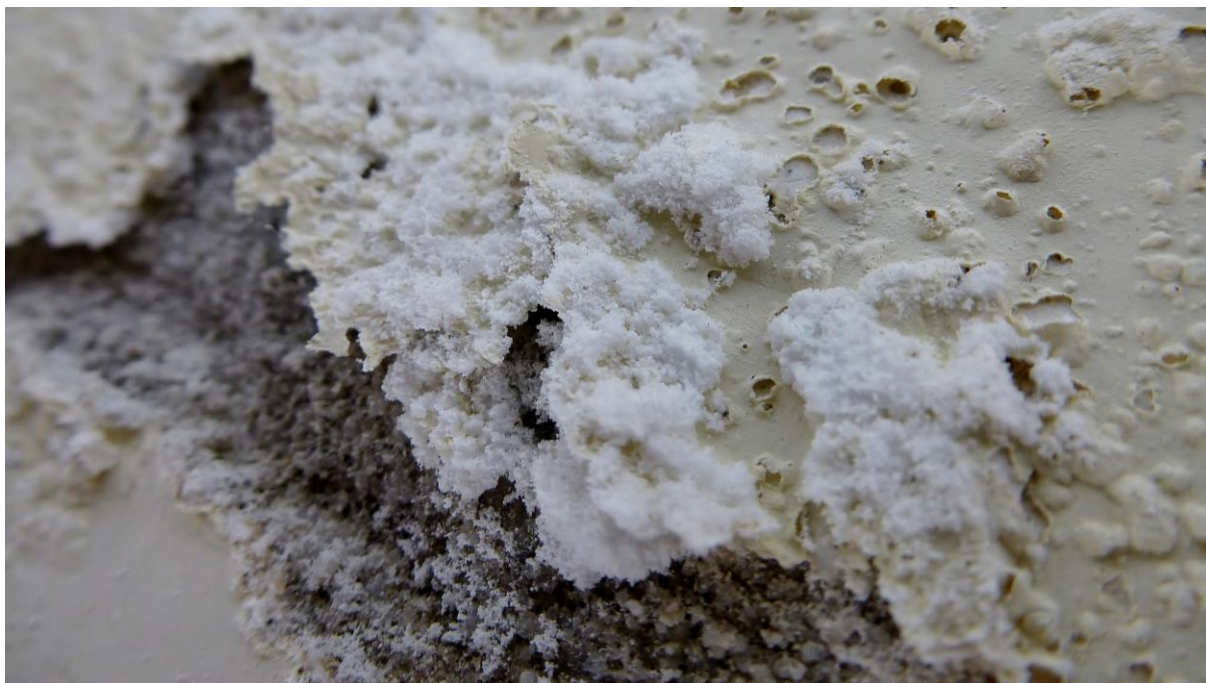
Na figura 33 observa-se o depósito de sais à superfície. As eflorescências na Figura 33(a) ocorrem no revestimento da face interior da parede da fachada principal, junto ao pavimento. Na Figura 33 (b), também na face interior da parede da mesma fachada, verifica-se a presença de sais à superfície, eflorescências, e sob o revestimento, criptoeflorescências.

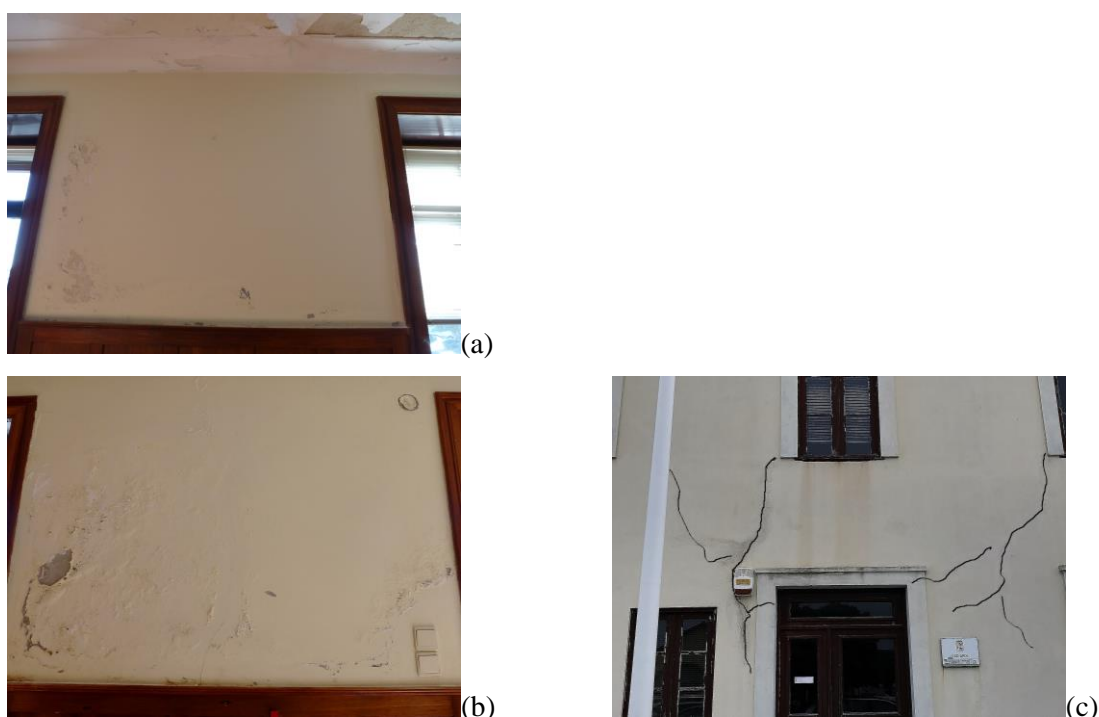
Figura 41 – Contextualização da patologia A (a) piso 1 (b) patologia em análise (c) exterior
